美浜3号機事故を考える (その3)

配管を叩いた音で減肉を知るプロ

原子力安全基盤機構(JNES)安全情報部長 水町 渉

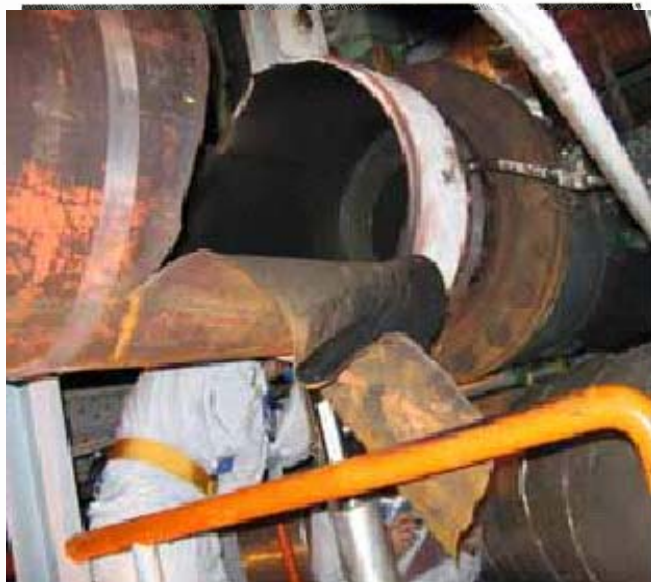
図1 美浜3号機配管破断部(右側が上流, 左側が下流)

今回、美浜3号機事故の現場調査に臨んで、さきのプロの名言を思い出し試しに配管を叩いてみた。そして驚いた。減肉が認められないオリフィスの上流は、カーンという金属音が返ってきたが、その下流の破断部の付近では、まさに「グッシャ」に近い鈍い音がしたのである。

図1に叩いた配管の写真を示す。右が上流側、左の破断部が下流側である。図2は減肉してめくれあがった部分である。

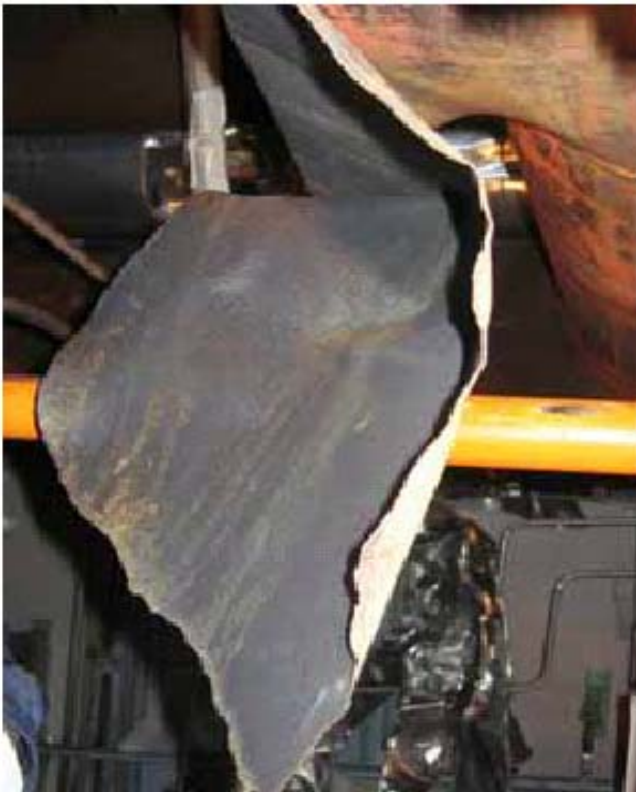
ところで、今回の破損は、復水配管のA系統で発生した。私は同じ条件のB系統についても切り出して調べるべきだとお願ひし、測定してもらった。予想通りB系統でも減肉が進んでおり、当初10mmあった配管の肉厚は最も薄い部分で1.8mmだった。A系統は0.6mmまで減肉が進み、10気圧の内圧に耐えられずに破断したのである。

今回の事故の直接原因は、13年前にすでに必要肉厚(4.7mm)を下回っていて、測定さえしておればメンテナンスをしていたであろうに、チェックリストから漏れていたために28年間も放置されていたことにある。

図2 0.6mmまで減肉し破断した配管

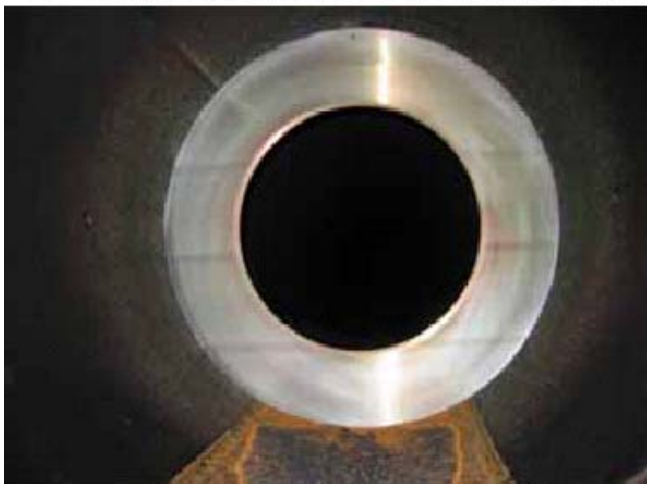
図3 破断部上流のオリフィス、手前は破断部配管の内面

また、美浜3号機事故について、私の先生である植田辰洋東大名誉教授は「オリフィスというのは立派な機器。当然、減肉するので、その下流側まで一体の機器として製造され、それごと交換するのが常識なのに最近なぜオリフィスが1枚の板状なのか理解できない」と。

図3に破断配管の下流側から見た今回のオリフィスの写真を示す。プロの名言は、本当に身にしみる。

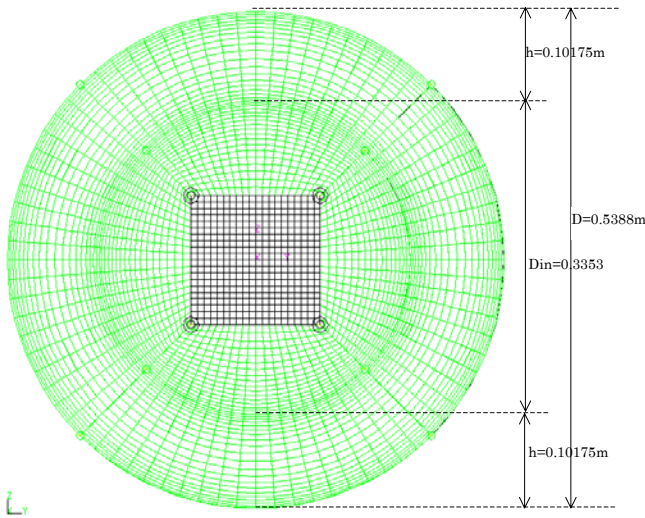
図4 配管内部の解析用モデル (92万格子)

図4に解析モデルを示す。配管内部を92万の格子に分割して解析している。図5に配管内部の流速分布の計算結果を示す。オリフィスの下流では中心の流速は最大9mまで加速され、再付着点は直径の1.7

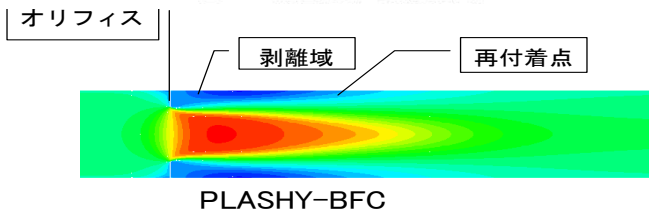
配管の流速は秒速2.2mであるが、オリフィスの下流では中心の流速は最大約9mまで加速され、再付着点は直径Dの約2倍(2D)程度と予測した。その

図5 配管内部の流速解析

間、すなわちオリフィスの下流2Dまでの間で剥離域が生じ、特にオリフィスの下流60~70cmで激しく減肉が起これと予想した。今回、2次元および3次元の詳細な解析の結果、それが確認できた。

~1.9倍という結果を得ている。

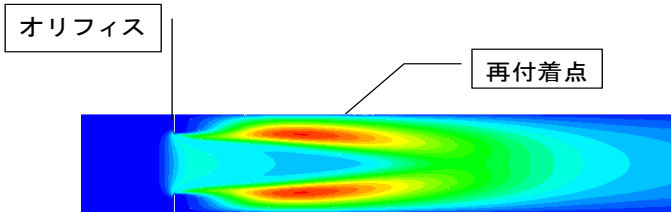
図6 配管の中央断面の乱れエネルギー分布の解析結果

次に配管内部の乱れエネルギー分布の解析結果を示しておく。まず図6は配管の中央断面の乱れエネルギー分布の解析結果である。オリフィス下流の絞り流れの外側のせん断領域、すなわち速度勾配が大きな領域で大きくなっていることがわかる。

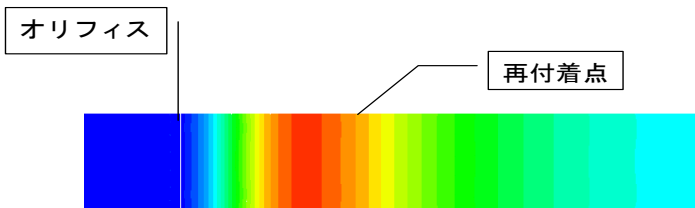
図7 配管の内壁の乱れエネルギー分布の解析結果

図7は配管の内壁部分の乱れエネルギー分布の解析結果である。オリフィスの下流全域で上流直管部よりも大きくなっていることがわかる。
